DOLNÍ CHABRY

Pilíř se sochou sv. Václava

ZPRÁVA Z VIZUÁLNÍHO RESTAURÁTORSKÉHO PRŮZKUMU A RESTAURÁTORSKÝ ZÁMĚR

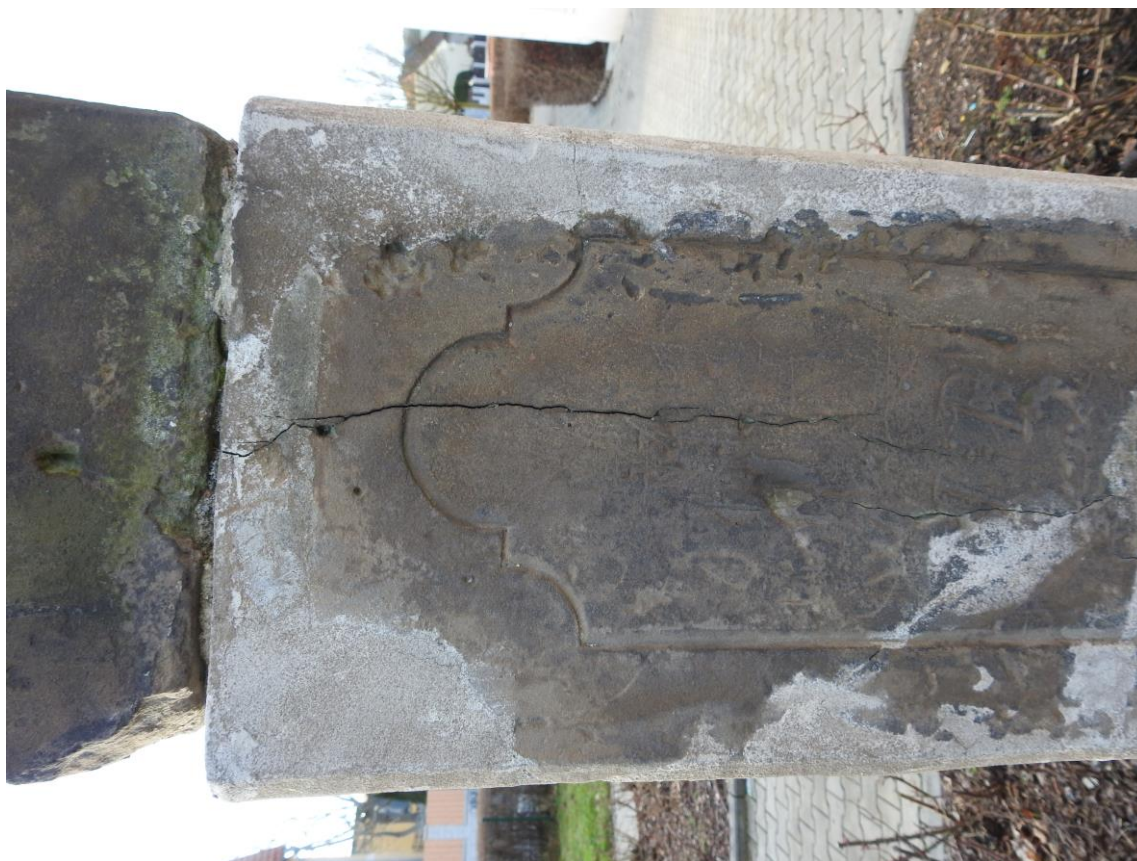
Vedle uvedené nestability pilíře patří k dalším závadám, které vyžadují bezodkladný restaurátorský zásah, rozsáhlé trhliny na obou bočních stranách pilíře, které dokládají roztrhání této části památky spojovacím čepem z korodujícího železa. V tuto chvíli nelze říci, zda se jedná o obnovení defektu vzniklého v minulosti, jehož příčina, tj. zmíněný železný čep, byl při posledním restaurování odstraněn, nebo zda čep v pilíři zůstal.

Praha-Dolní Chabry, pilíř se sochou sv. Václava, detail trhliny, modelačních doplňků a rytých graffiti v horní části pravé boční strany pilíře – stávající stav

7. technologická pauza pro zesíťování zpevňovacího přípravku
8. proinjektování a prolepení všech trhlin pomocí prostředku na akrylátové bázi Paraloid B 72 fy Imesta popř. pomocí injektážního prostředku na kámen Ledan

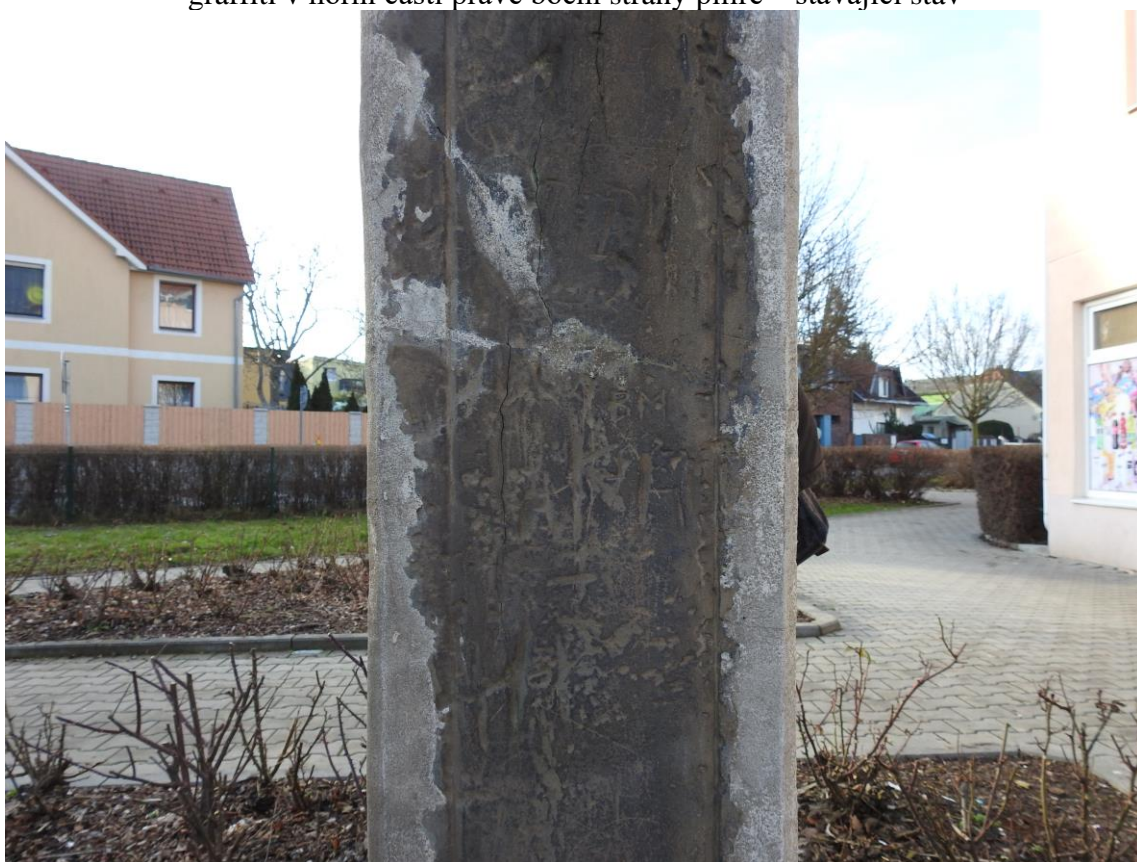
Praha-Dolní Chabry, pilíř se sochou sv. Václava, detail trhliny, modelačních doplňků a rytých graffiti ve střední části pravé boční strany pilíře – stávající stav

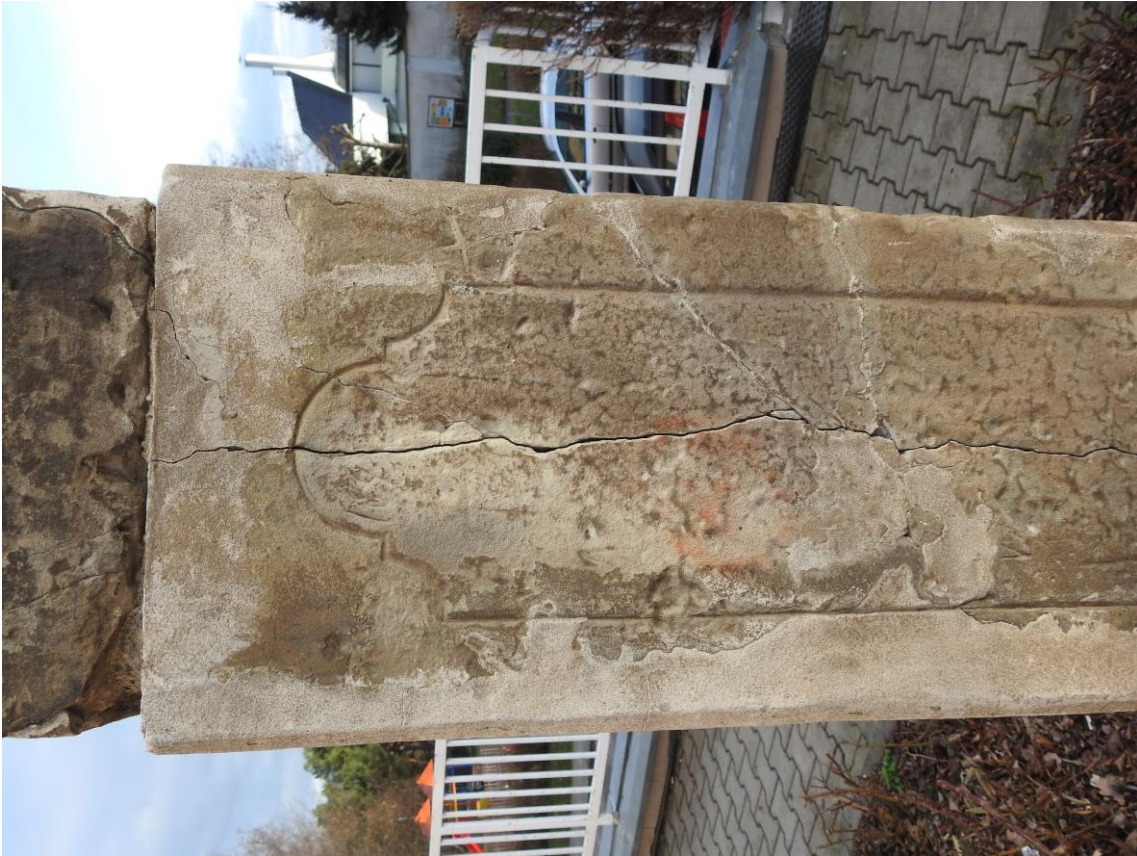
Praha-Dolní Chabry, pilíř se sochou sv. Václava, detail trhliny, modelačních doplňků a rytých graffiti v horní části levé boční strany pilíře – stávající stav

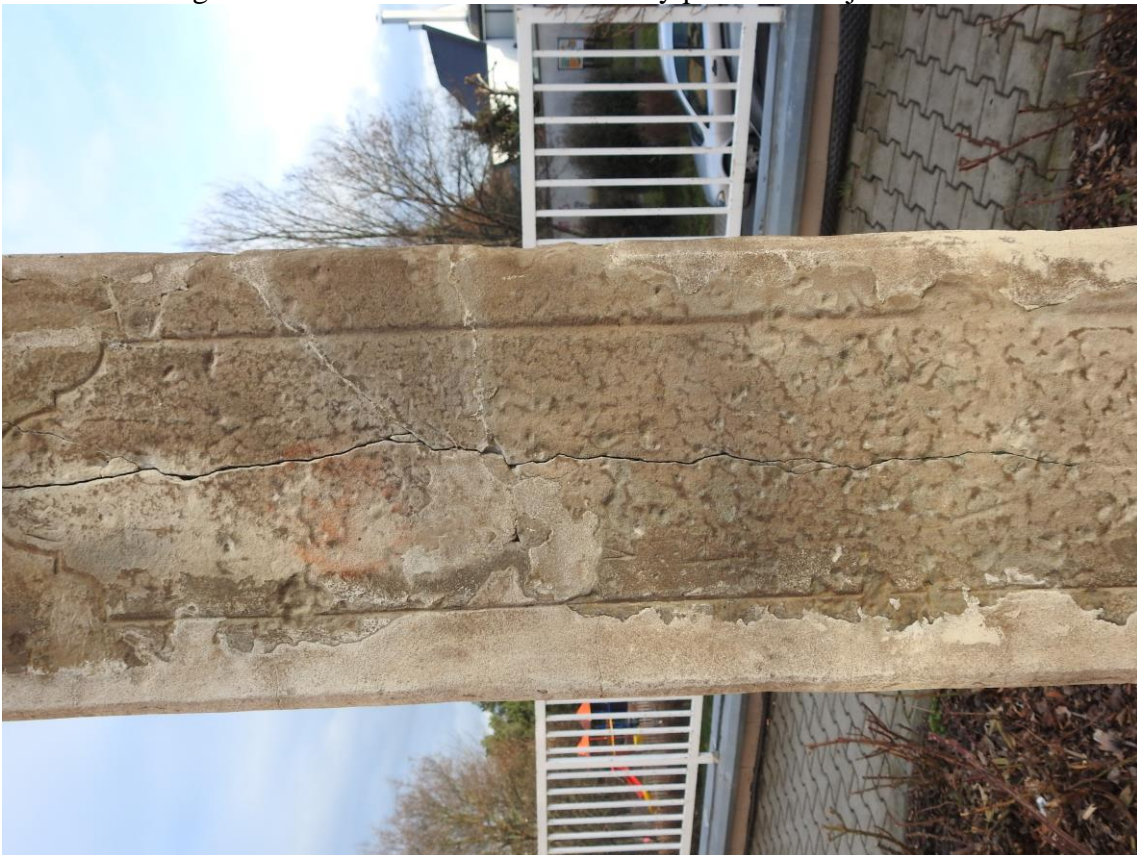
Praha-Dolní Chabry, pilíř se sochou sv. Václava, detail trhliny, modelačních doplňků a rytých graffiti ve střední části levé boční strany pilíře – stávající stav

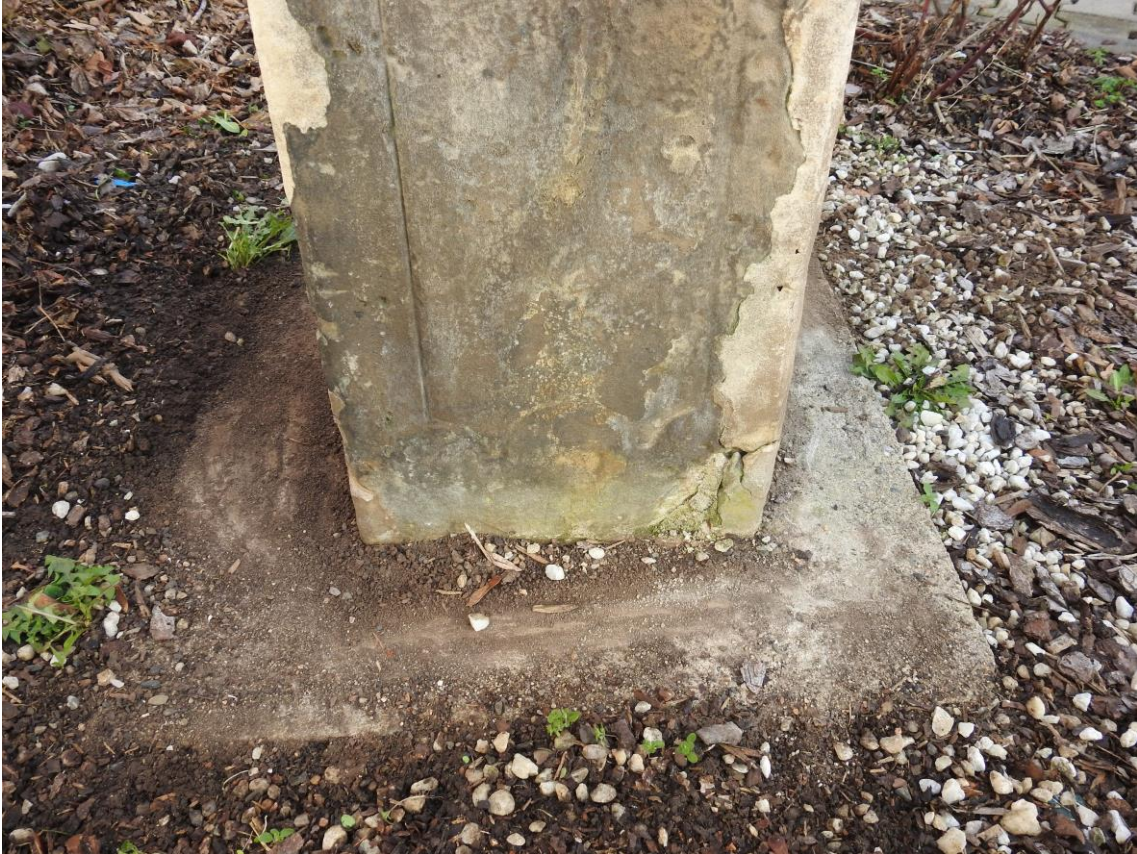
Kromě těchto dvou trhlin ohrožujících další existenci tohoto díla se objevují drobnější trhlinky také na jiných místech, dochází např. k drcení jednoho z dolních rohů pilíře a další trhliny se objevují v těsném sousedství s modelačními doplňky, a to jak na pilíři, tak na soše.

Praha-Dolní Chabry, pilíř se sochou sv. Václava, detail rozdrčení rohu a modelačních doplňků v dolní části levé boční strany pilíře – stávající stav

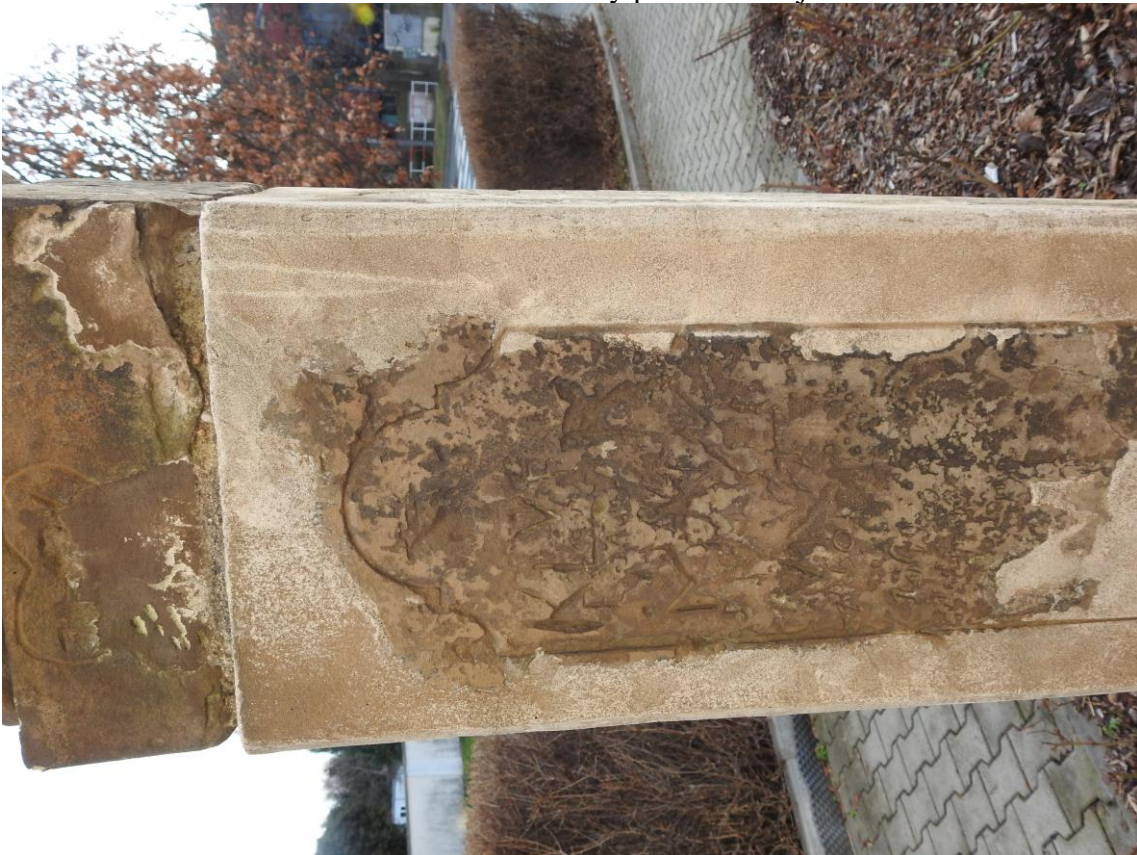
Modelační doplňky obecně jsou totiž hloubkově degradované, odlučují se na mnoha místech od originálního kamene, sprašující nebo do konce již odpadly, jako např. modelace okraje horní části štítu s orlicí přidržívaného sv. Václavem. Všechny se bez výjimky opticky vydělují, protože byly provedeny z výrazně světlejšího materiálu než je barva původního pískovce a současně došlo postupně k setření lokální barevné retuše, která tyto doplňky původně s povrchem originálního kamene sjednocovala.

Tyto doplňky sanovaly poměrně rozsáhlá a četná mechanická poškození památky, k nimž v minulosti docházelo. O vandalských útocích na tento objekt dodnes svědčí početná rytá graffiti, z nichž mnohá nebyla při restaurování tmelena.

Praha-Dolní Chabry, pilíř se sochou sv. Václava, detail modelačních doplňků a rytých graffiti v horní části zadní strany pilíře – stávající stav

12. provedení lokálních modelačních doplňků umělým kamenem na minerální bázi barevností a strukturou odpovídajícím původnímu kameni v daném místě
13. doplnění chybějícího spárování vápennou maltou

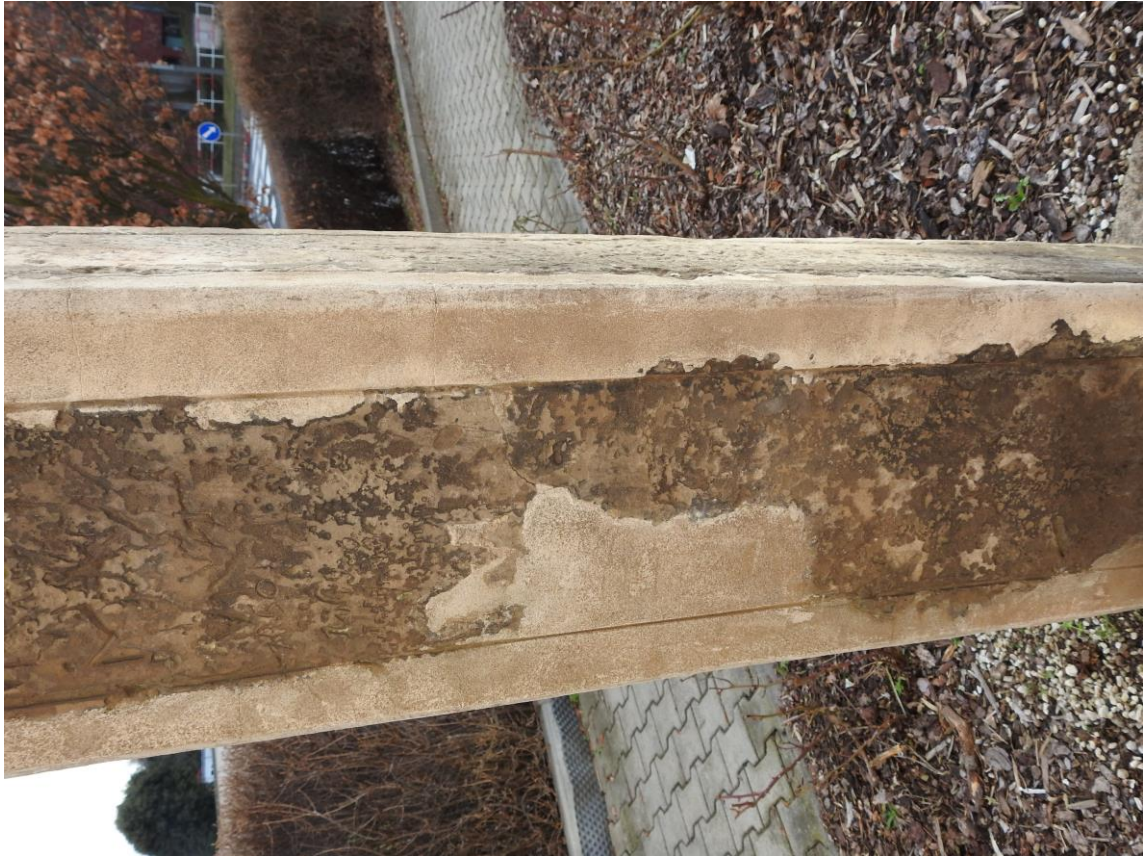
Praha-Dolní Chabry, pilíř se sochou sv. Václava, detail modelačních doplňků a rytých graffiti ve střední části zadní strany pilíře – stávající stav

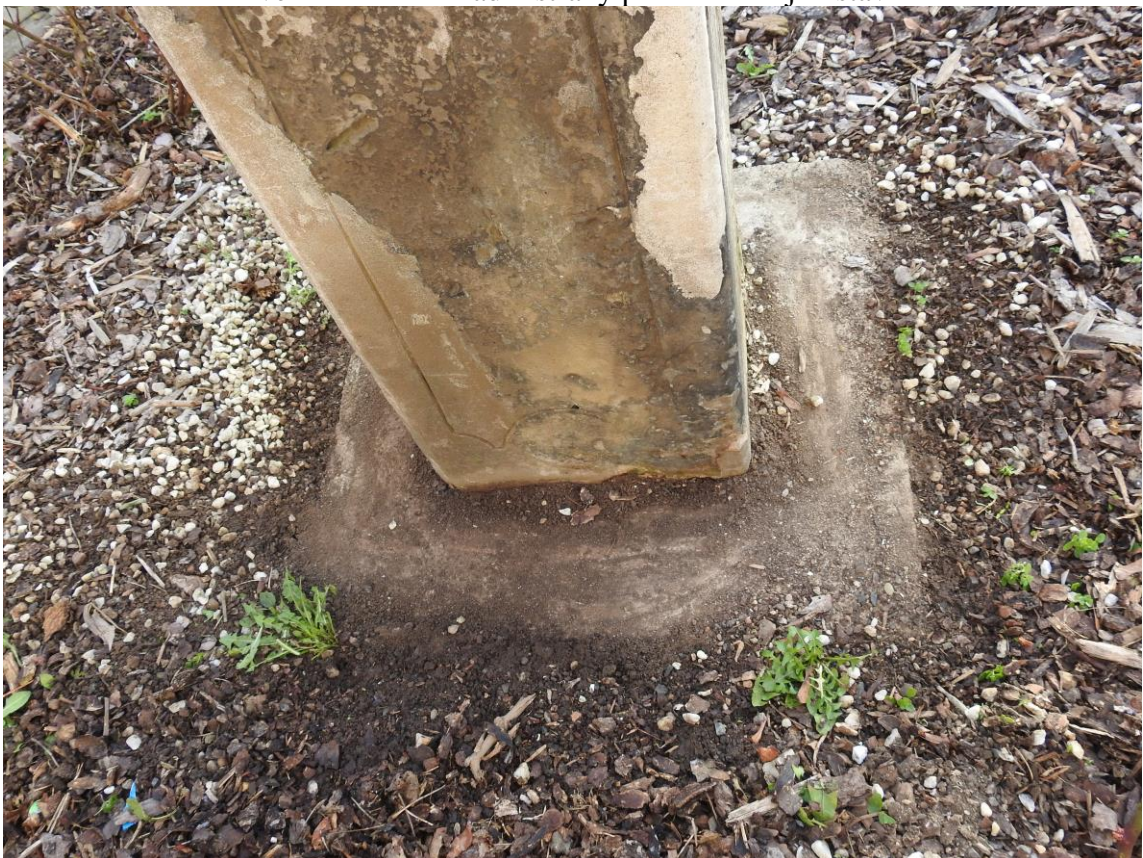
Praha-Dolní Chabry, pilíř se sochou sv. Václava, detail modelačních doplňků a rytých graffiti v dolní části zadní strany pilíře – stávající stav

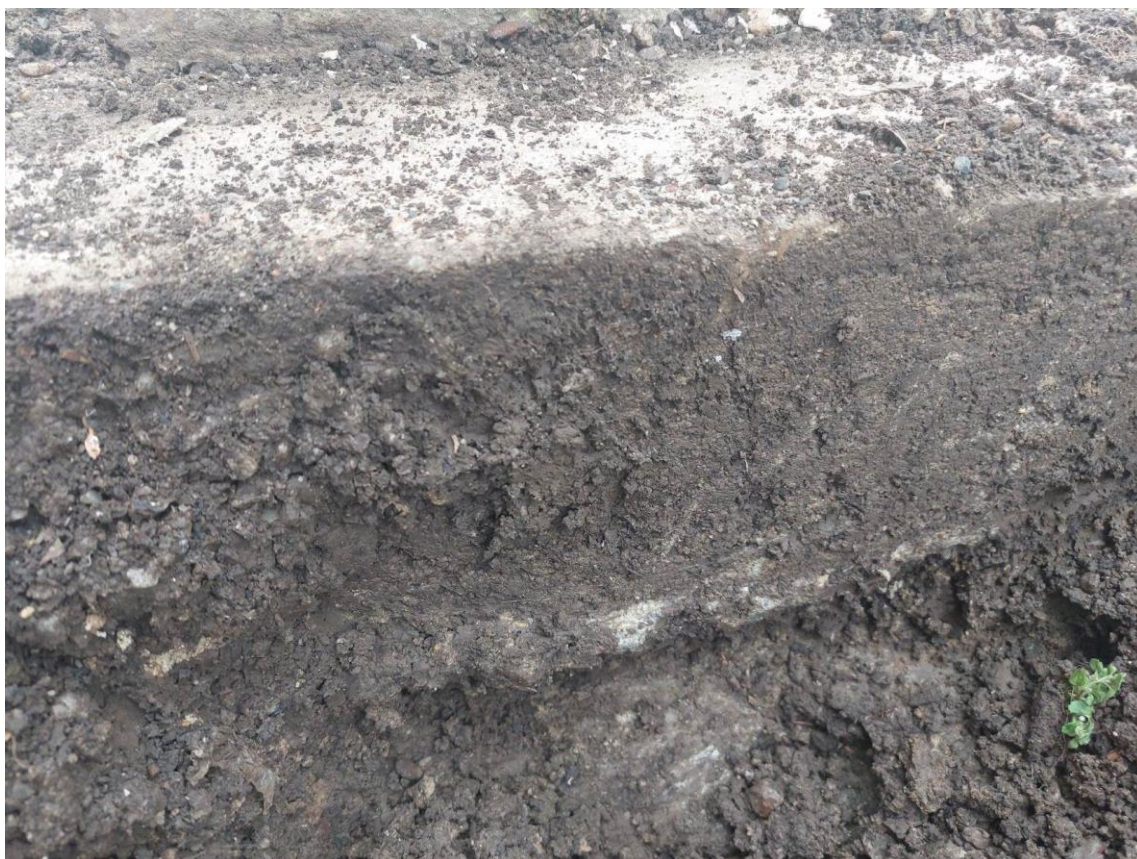
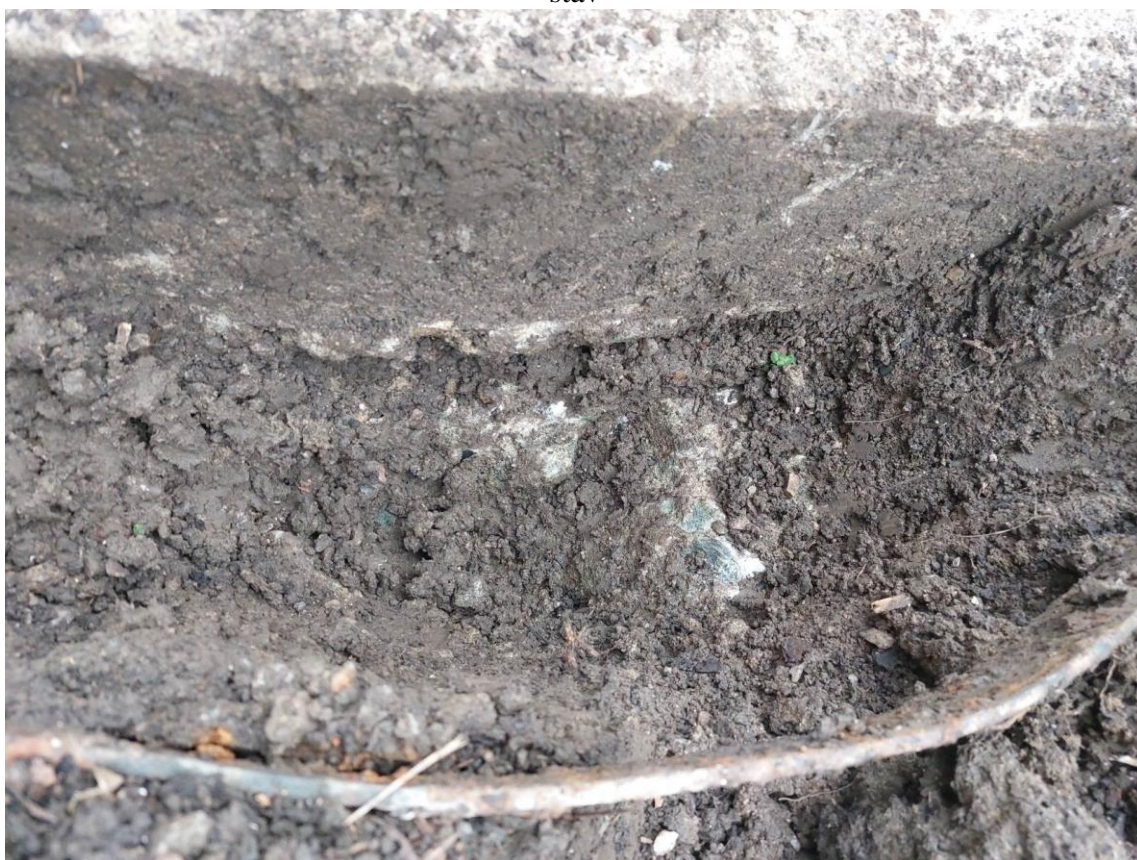
Výjimku představovalo provedení sondy u paty nového betonového základu, pomocí níž měla být ověřena hloubka základu, který se zdál být vzhledem k výraznému naklonění památky, nedostatečný.

Pilíř se sochou sv. Václava stojí sice na suchém a osluněném místě, ale klíčovou závadou jejího stávající stanoviště je nedostatečně hluboký základ, provedený v rámci jejího posledního restaurování zhruba před dvaceti lety. Tento základ totiž nesahá do zámrzné hloubky a má podobu poměrně nízké betonové desky, která jen mírně přesahuje rozměry základny pilíře. Díky tomu, že došlo k sesednutí podloží pod touto základovou deskou se celý pilíř naklonil natolik, že by mohlo dojít k jeho zřícení.

Praha-Dolní Chabry, pilíř se sochou sv. Václava, detail sondy do základu sochy – stávající stav

10. provedení nového základu do zámrazné hloubky
11. opětovné osazení všech částí variantně včetně prvků zhotovených z Vyhnánovského pískovce pomocí vápenné malty a kovových spojovacích prvků z nerez oceli patřičné délky a průřezu

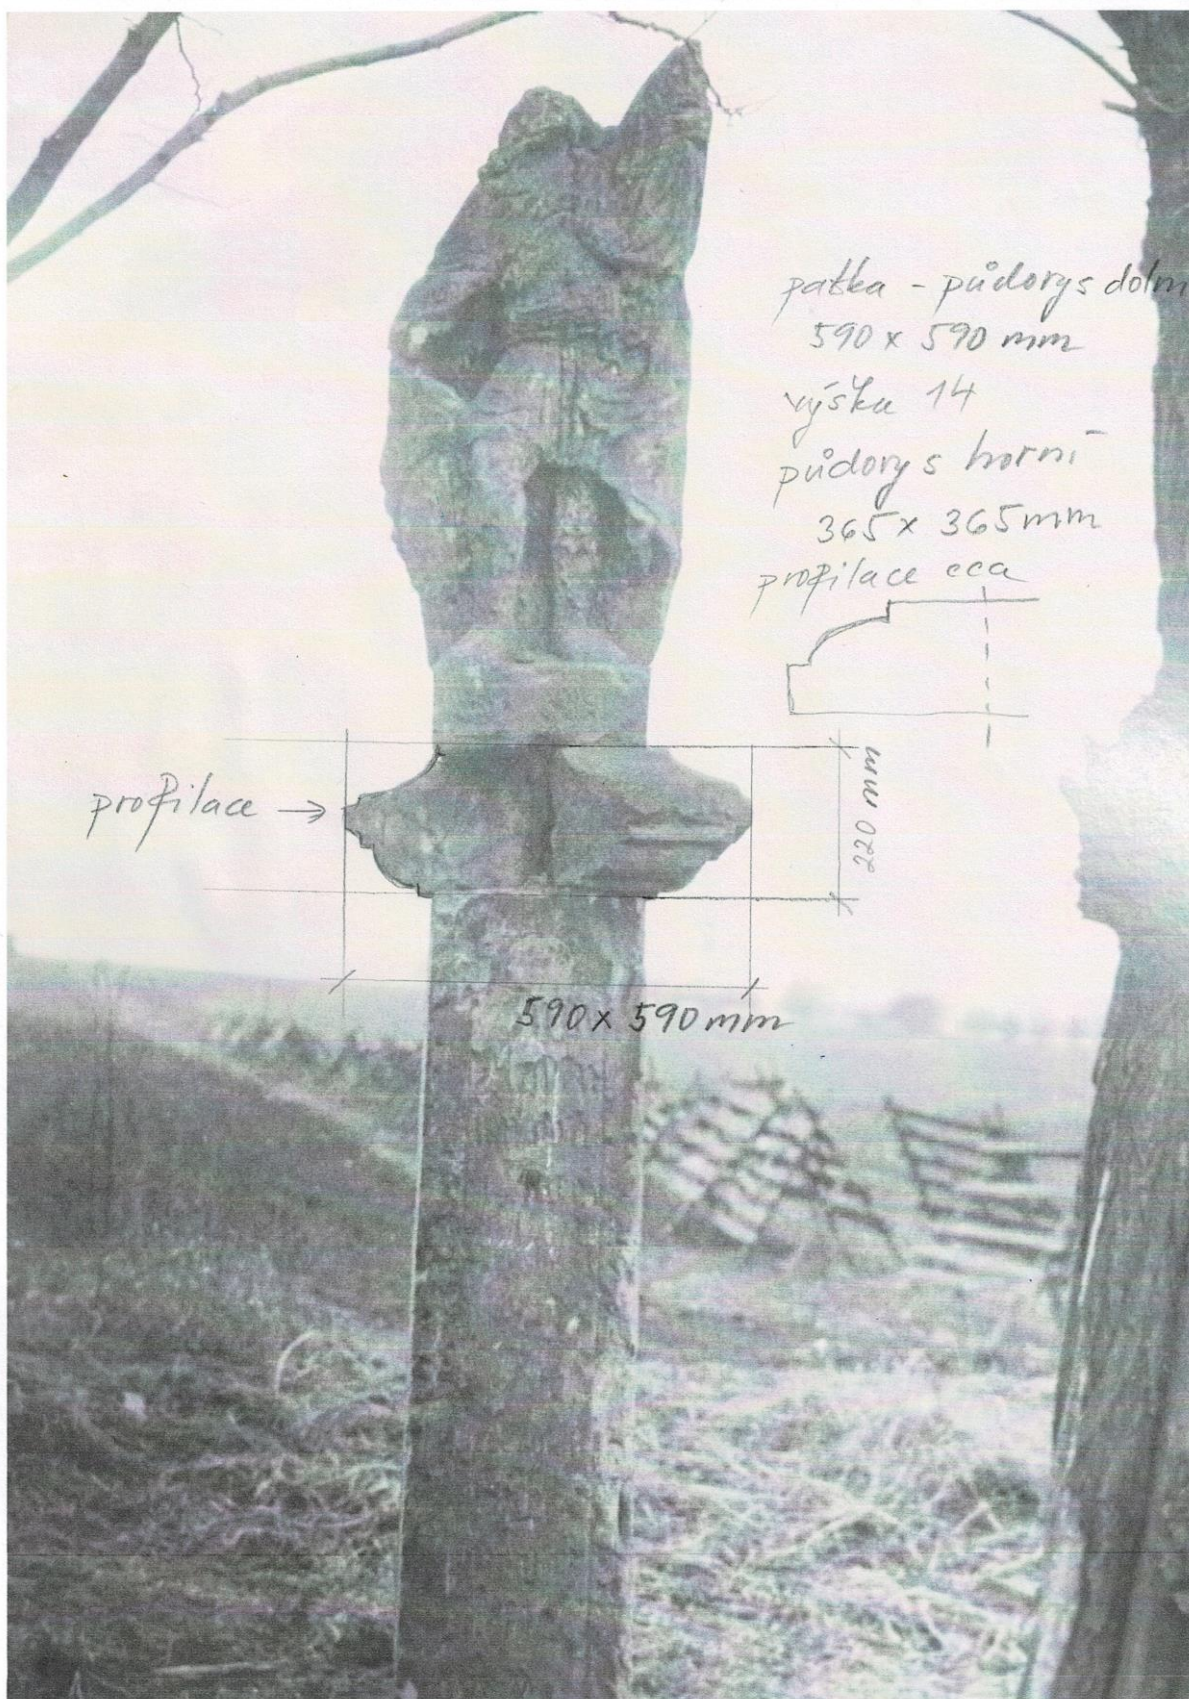
Z uvedeného vyplývá, že památka je v této chvíli svého druhu torzem, které sice může i takto existovat, ale především na styku mezi horní plochou dřívku pilíře a spodní plochou plintu sochy je zřejmé, že mezi nimi byl nějaký prvek, který dnes chybí. Plintus totiž svou šířkou přesahuje šířku dřívku pilíře. V tuto chvíli se tedy celá památka skládá z betonového základu, pilíře se zbytky sekaného nápisu na čelní straně v rytém rámu, a sochy světce zdvíhající se z vysokého plintu hranolového tvaru.

Praha-Dolní Chabry, pilíř se sochou sv. Václava – kopie snímku sochy z roku 1978 se zákresem rozměrů a profilace chybějících prvků (patka a hlavice)

9. variantně zhotovení chybějících částí architektury pilíře (hlavice a patky, podle níže přiloženého nákresu a starší fotodokumentace z roku 1978) z jemnozrnného pískovce z lokality Vyhnánov
